SCHODY ZEWNĘTRZNE NR 1

Nazwa	Przebudowa stacji Trafo nr 1 na oczyszczalni ścieków w RYBNIKU ORZEPOWICACH		
Lokalizacja	ul. Rudzka 132, 44-200 Rybnik, dz. nr 1838/320		
Inwestor	PWIK Spółka z o.o., ul. Pod Lasem 62, 44-200 Rybnik		
Branża	KONSTRUKCJA		
Projektant	mgr inż. Joanna DAĞA	nr uprawnień SLK/0848/PWB/Kb/23	podpis
Projektant		nr uprawnień	podpis
Temat rysunku:	SCHODY ZEWNĘTRZNE 1 zbrojenie schodów i fundamentu	skala 1:50	nr rysunku 2
		data WRZESIEŃ 2024

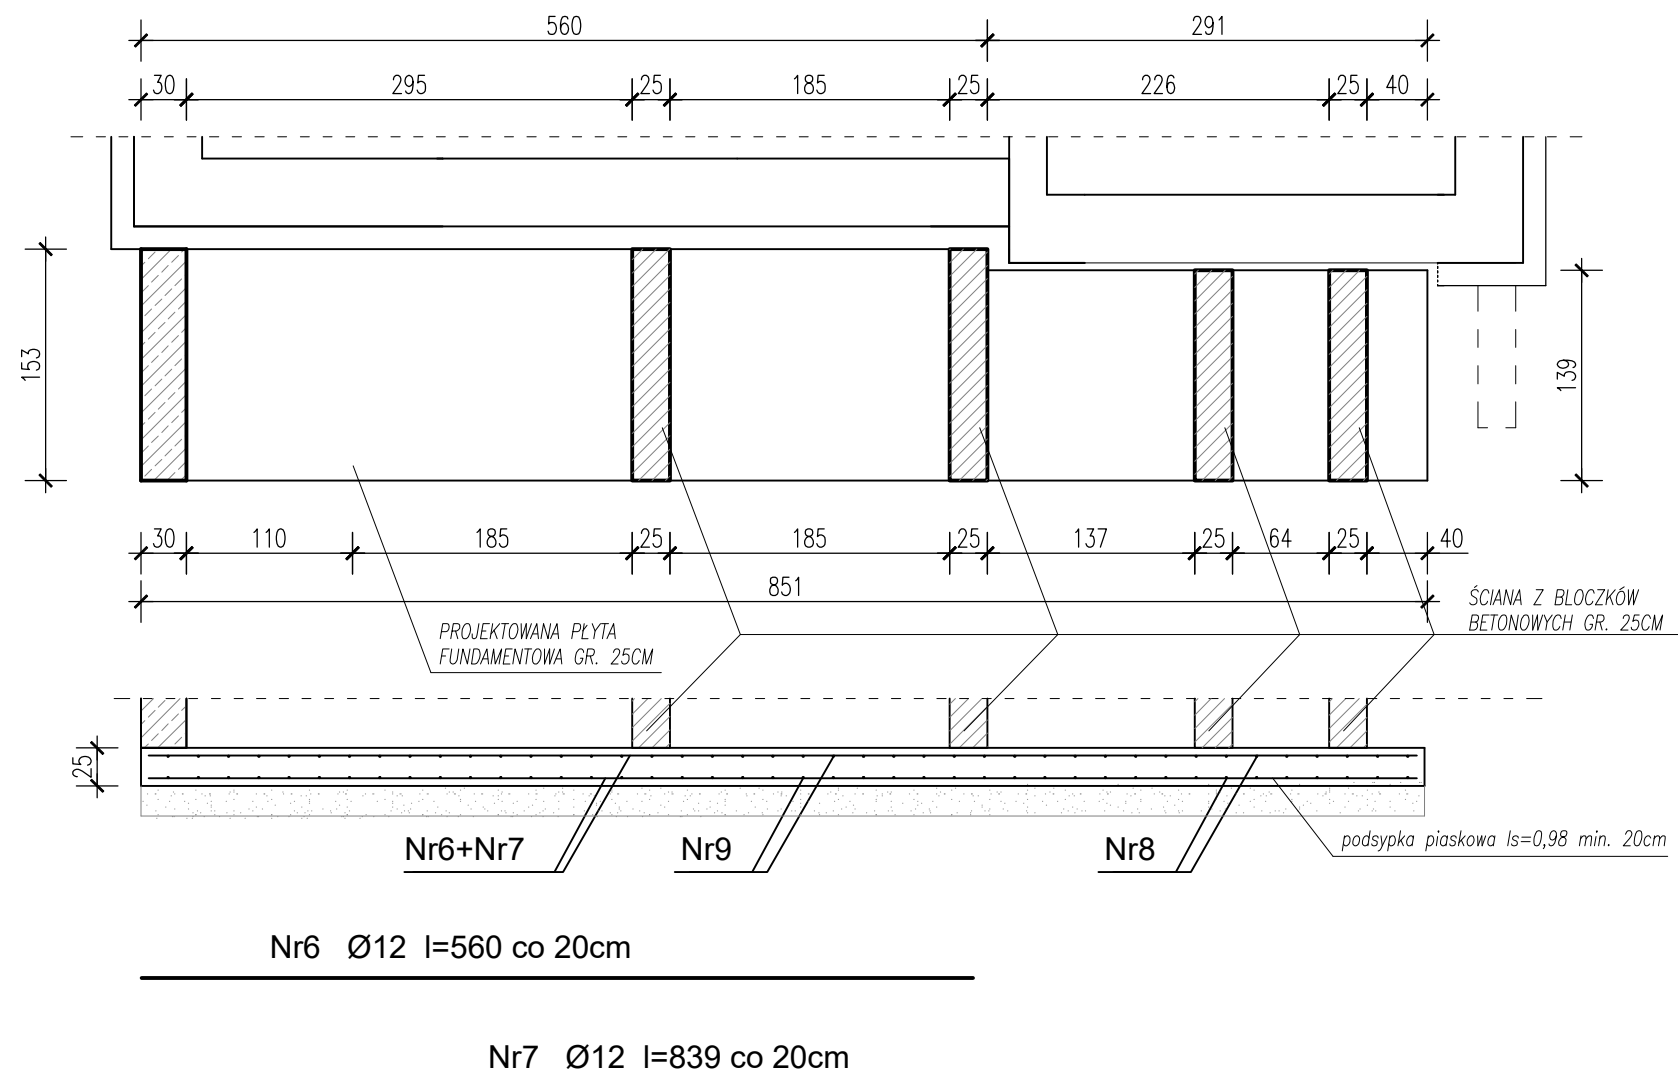
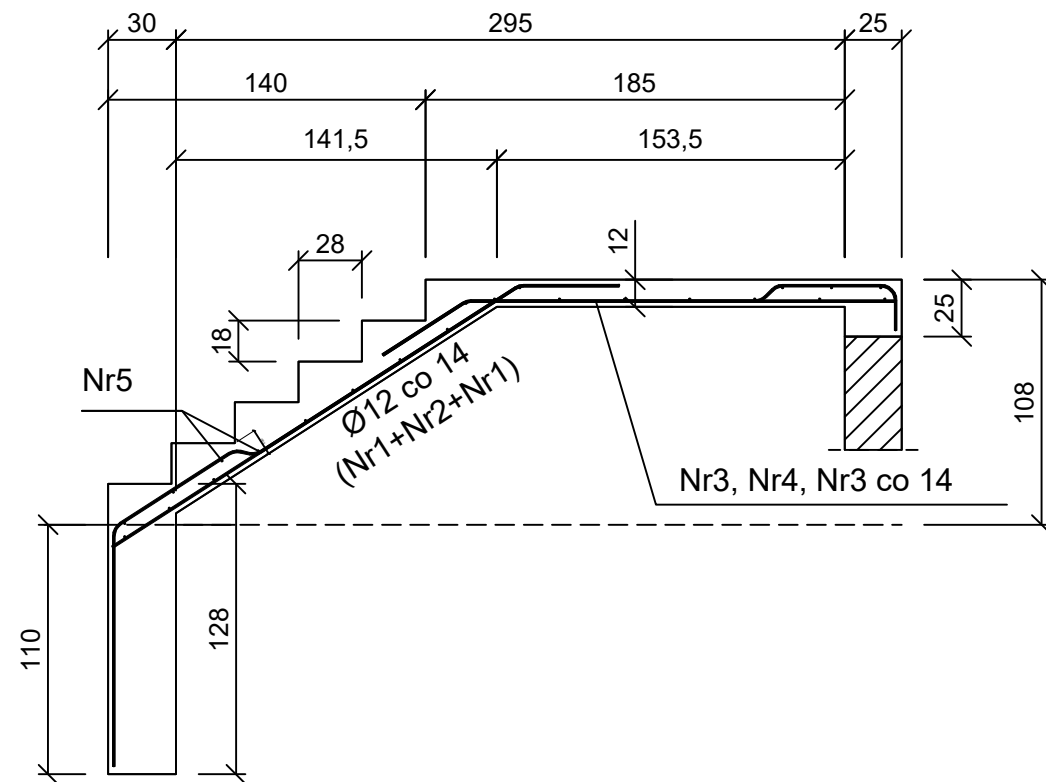
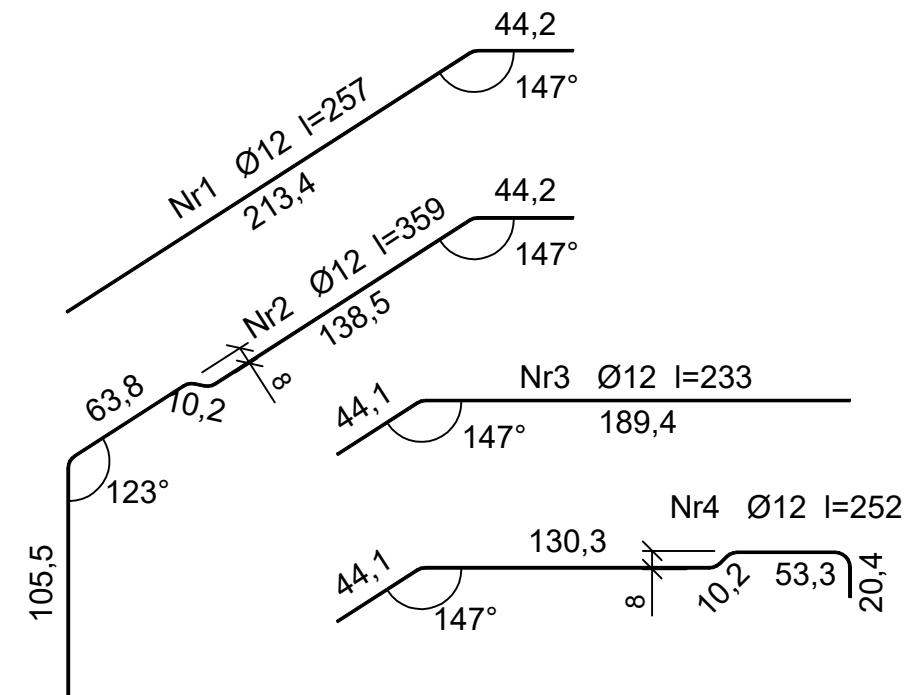
Bezpośrednio przy budynku, do poziomu posadowienia przedmiotowego budynku i głębiej, stwierdzono nasyp niekontrolowany, poniżej stwierdzono występowanie piasków drobnych (warstwa IIa) i średnich (warstwa IIb) rozdzielonych namulę gliniastym w stanie miękkoplastycznym przechodzącym w piaszczysty z zawartością torfów.

Prawdopodobnie na etapie projektowania obiektu niewystarczająco rozpoznano warunki gruntowe w obszarze posadowienia obiektu i dlatego posadowiono go na gruntach słabonośnych

Zgodnie z zaleceniami ekspertyzy – należy wzmocnić grunt pod ławami fundamentowymi zewnętrznej klatki schodowej. W tym celu należy dokonać wymiany gruntu słabonośnego i wykonać podsypkę piaskową, układaną warstwami ($I_s=0,98$). Ostateczną grubość wymienianego gruntu należy określić na placu budowy po dokonaniu wykopów.
