ODTWORZENIE KONSTRUKCJI NAWIERZCHNI DLA DROGI KR2

Obiekt: Sieć kanalizacji sanitarnej z przyłączami Rybnik, ul. ks.J.POPIELUSZKI - Wiejska		Autor proj. Wiesława ZAIK	Upr.Bud. 1723/94	
Stadium: P.B.		Sprawdził Wojciech ŻMUDKA	Upr.Bud. SLK/1489/POOS/07	
Branża: Kan.Sanit.		Kreślił CAD		
Treść rys. ODTWORZENIE KONSTRUKCJI NAWIERZCHNI KR2				
Data 01.2018r		Symbol 14/10/ 2017	Skala _____	Nr rys. 06

ODTWORZENIE KONSTRUKCJI NAWIERZCHNI Z KOSTKI BRUKOWEJ BETONOWEJ - chodnik

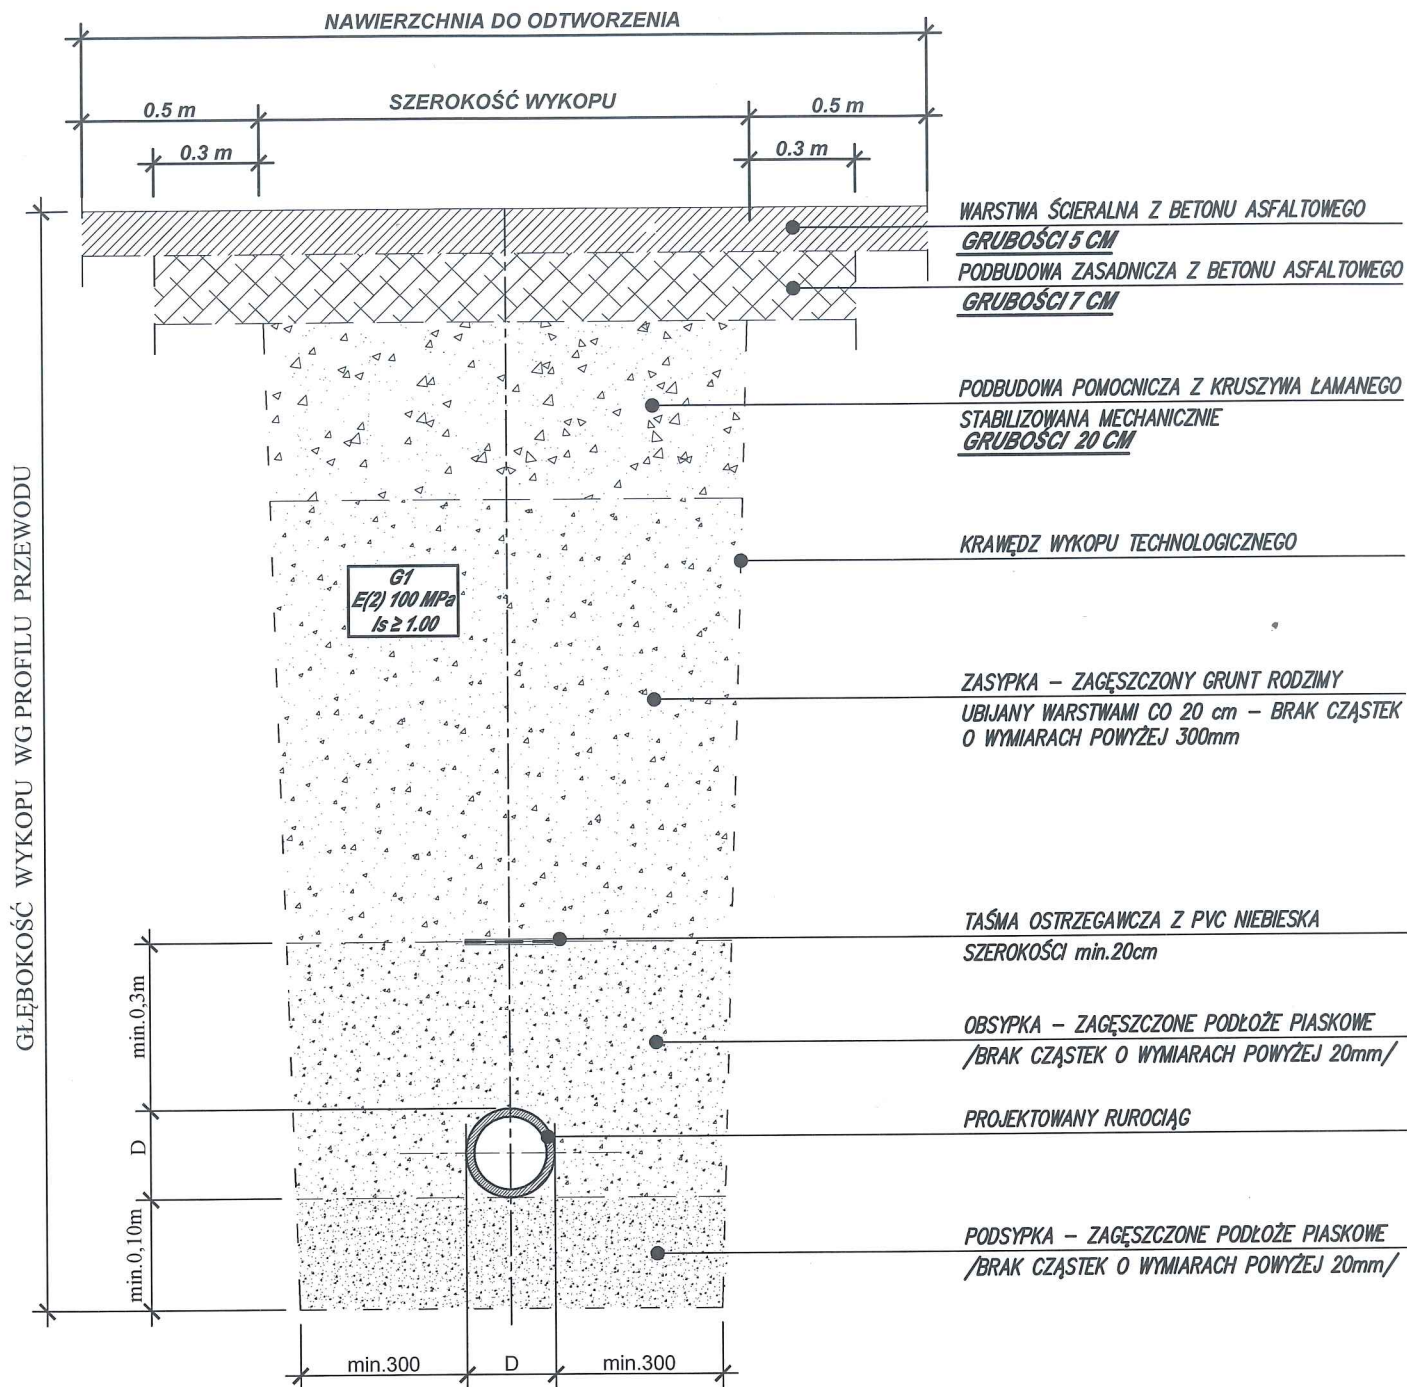
USZKODZONE LUB ZNISZCZONE DROGOWE ELEMENTY BETONOWE NALEŻY WYMIENIĆ NA NOWE, POBOCZE PRZYWRÓCIĆ DO STANU PIERWOTNEGO, TRAWNIKI OBSIAĆ TRAWĄ.

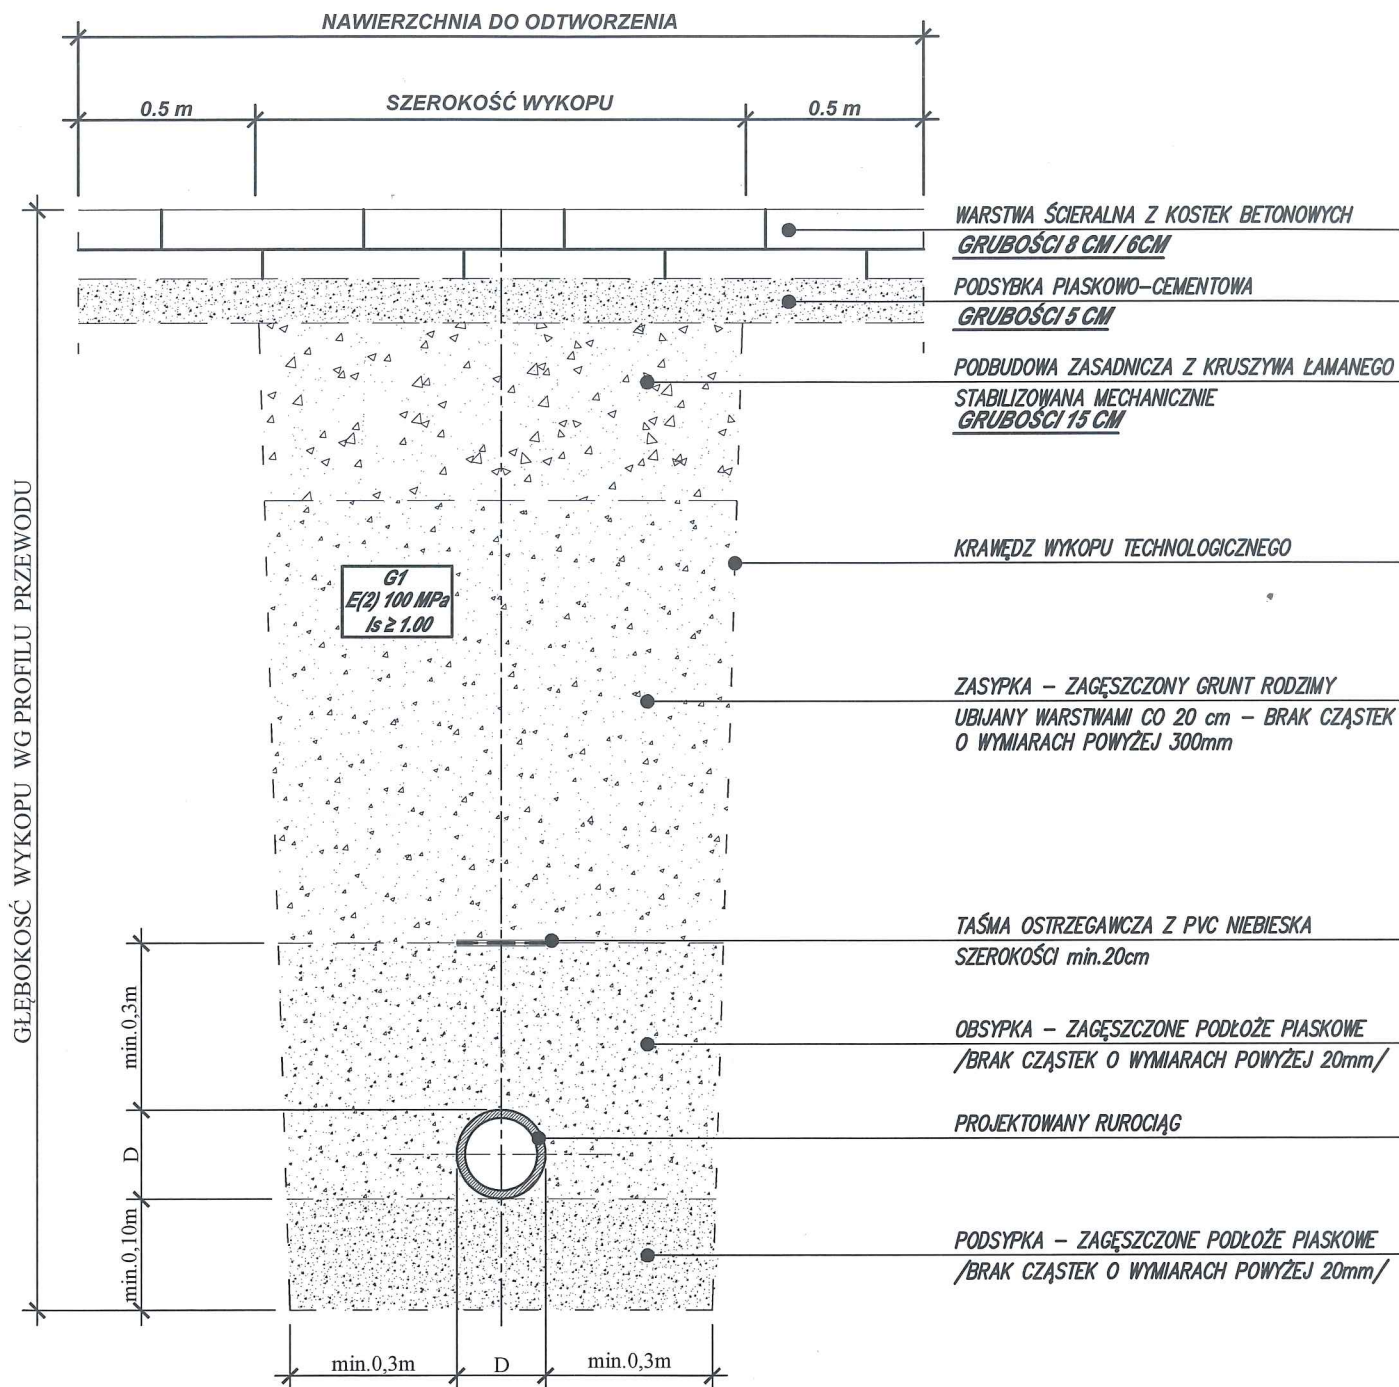
USZKODZONE LUB ZNISZCZONE DROGOWE ELEMENTY BETONOWE NALEŻY WYMIENIĆ NA NOWE, POBOCZE PRZYWRÓCIĆ DO STANU PIERWOTNEGO, TRAWNIKI OBSIAĆ TRAWĄ.
